Liikerakennuksen kuntotarkastus

1-krs liikerakennus

Rytikatu 4 94830 Kemi

Kohde	1-krs liikerakennus Rytikatu 4 94900 Kemi
Tarkastuspäivä(t)	26-28.1.2015
Säätila ulkoa	Lämpötila ulkona -4,1C suhtellinen kosteus 67,5 Rh
Sisäilma	Takaeteisessä(Koy) lämpötila 19,5 C ja suhteellinen kosteus 31,7Rh
Asuntoala	Ei mitattu
Kerrosluke	1 kerroksinen,ullakolla iv-kojehuone
Valmistumisvuosi	Rakennettu 1984
Käyttötarkoitus	Liikerakennus
Tarkastuksen syy	Tilaajan pyynnöstä
Pääasiallinen rakennusmateriaali	Puurakenteinen,tiilivuorattu,aumakattoinen tiilikatteinen ns kappaletavarasta paikan päällä tehty liikerakennus
Lausunnon saaja	Kemin Seudun Osuuspankki/Tuula Kähkönen
Yhteyshenkilö	Tuula Kähkönen
Laskutus	Kemin Seudun Osuuspankki Valtakatu 14 94100 Kemi
Läsnä	Huoneistokohtaiset vuokralaiset
Tarkastaja	Ins Ari Nevala
Omistushistoria	Kiinteistö Oy Rytikatu 4/Kemin Seudun Osuuspankki al.per. omistaja/rakennuttaja
Tarkastusta rajoittavat tekijät	Lunta katolla ja paikoin rakennusvierustassa 300-500mm

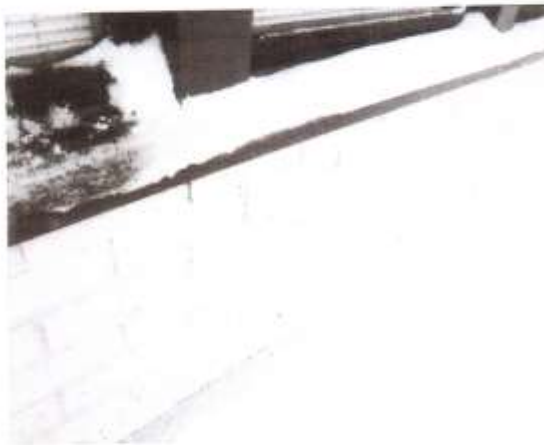
Vika,puute Julkisivumuurauksessa takasivulla halkeama.Tiilialariivin joka 4.s pystysauma auki tuuletukselle. (kuvat 3-5)

3-4. Julkisivumuurauksessa takasivulla ja etukulmaa halkemaa

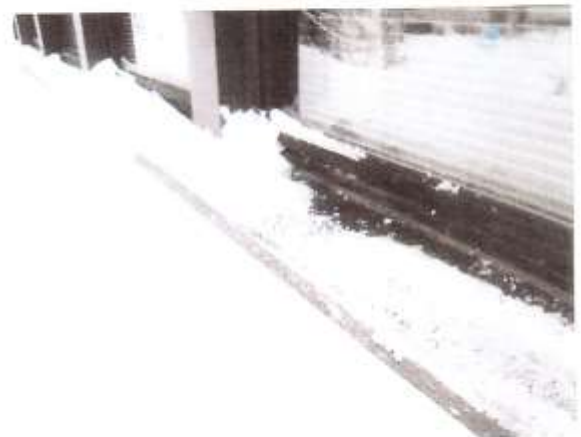
Vika,puute Vesipalleissa osin puutteellinen kallistus(kuva 6)

5-6. Tiilimuurin tuuletus alaosasta porareian kautta?. Ikkunoiden vesipellin kallistus paikoin puuttuu

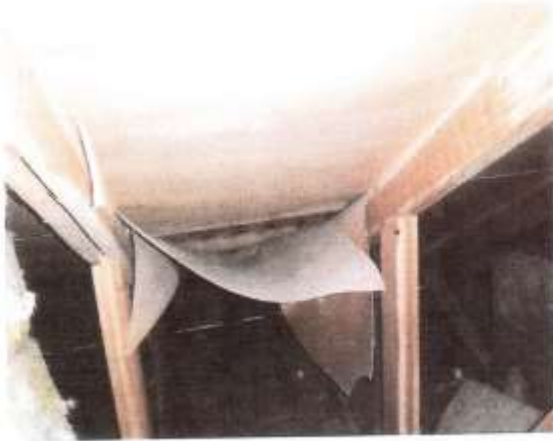
Vika,puute Aluskate auki kahdessa kohtaa iv-kanavien lämmöneristys muutamassa kohtaa irronnut.läpivientiiu- rissa aluskatteen tiivistys(paikoin rakoja). Tuullohjaimet osin puuttuu,osin asennettu 2008.(kuvat 7-15)

7-8. Tiilikatteen aluskate "auki" parissa kohtaa ullakolia

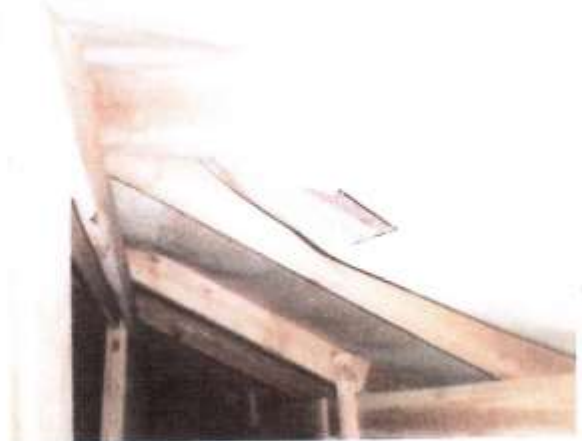
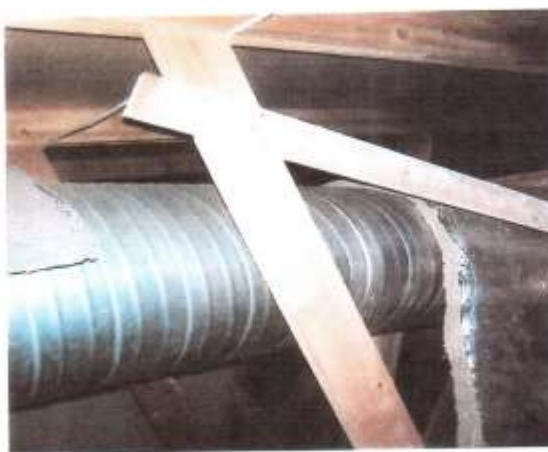
9-10. Ullakolla paikoin ilmanvaihtoputkien eristevilla irronnut, kiinnitys rautalangalla ei pelkällä teipillä

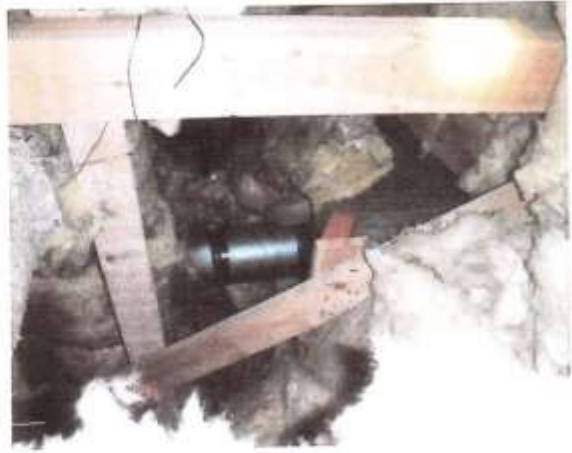
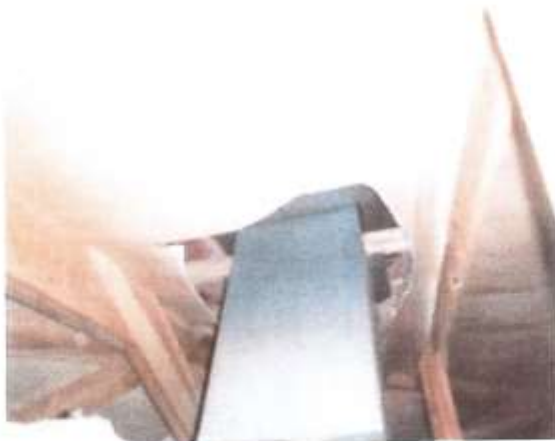
11-12. Aluskate osin läpivientijuurissa tiivistämättä ja viemärin tuuletusputki eristämättä

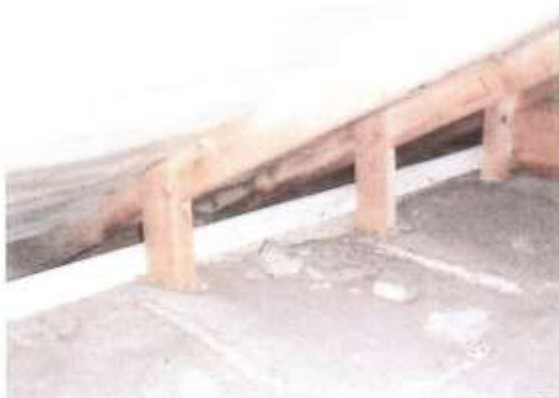
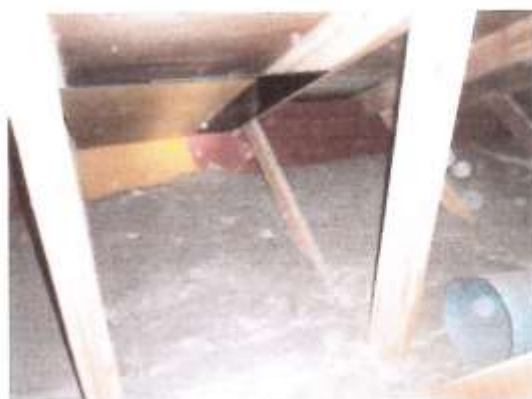
13-14. Ullakolla osin tuuliohjaimia räystäällä ei ole, osin laitettu pihasivulle ja katupäähän 2008 (roskia ulkoa villojen päällä?)

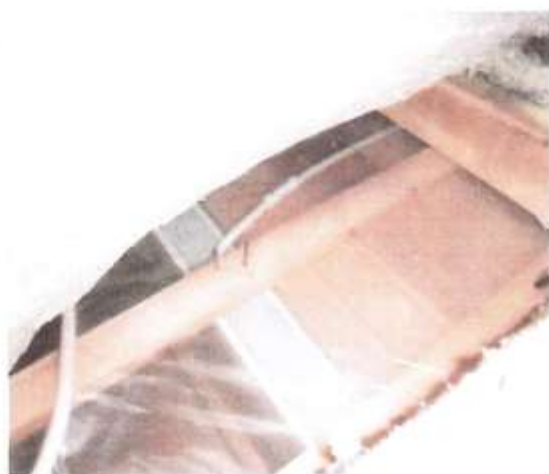
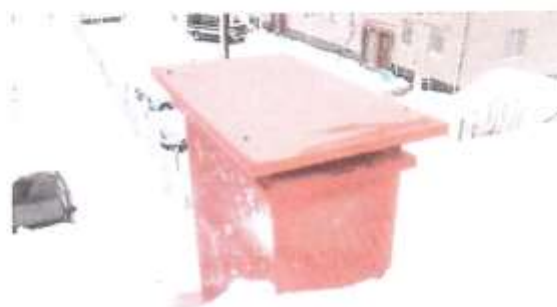
15-16. Räystäällä villa/villa-alus kuivat (kts em tuuliohjaimet). Katolla viemärin tuuletusputki ja iv-pönttö matalat (tuiskulumil)

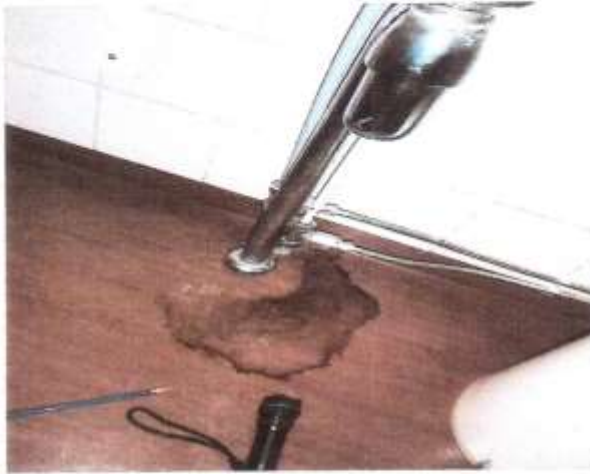
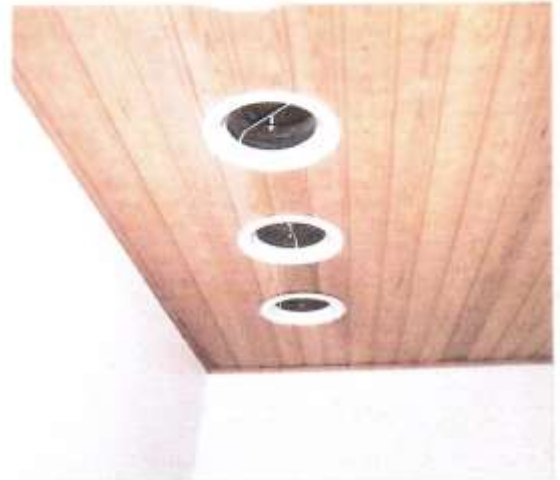
Vika,puute Putkiliitin ja hajulukko tippasee (kuva 19)

Vika,puute Iv-venttiilit ko hetkellä puuttui ko iv:n säätö/muutos ko hetkellä kesken (kuva 20)

19-20. Liiketila 1:n wc:ssä putkiliitin ja hajulukko tihkuu sekä kokoustilan iv-venttiilit puuttuu (kytkinmuutos kesken)

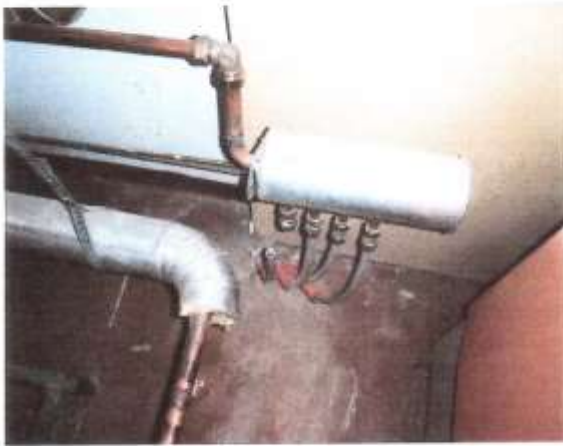
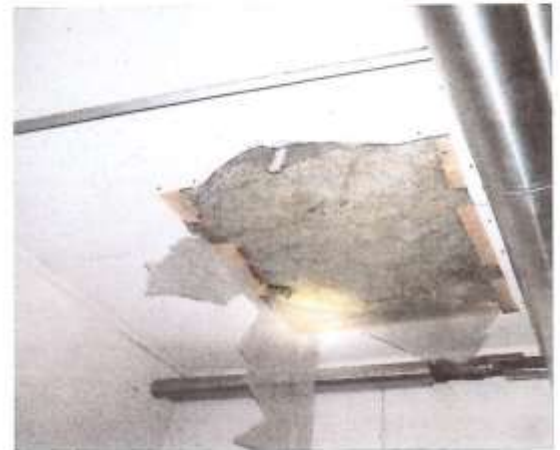
Vika,puute Lattiamaton saumaa hieman auki.Katosta levypala puuttuu.(kuva 21-22)

21-22. Teknisessä tilassa mattosaumaa "auki" ja katosta levypala/höyrynsulku puuttuu

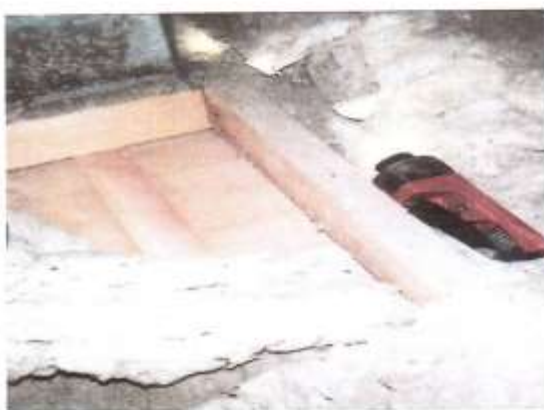
Ullakolla läpivientijuuren alla villoja (roskia ulkoa päällä) avattiin, villat kuivat muovipinnassa ei kosteusjälkiä

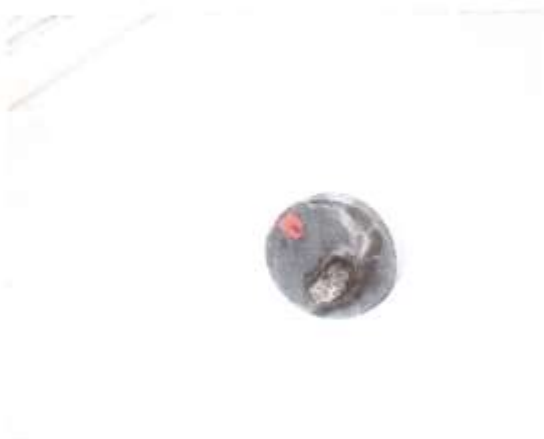
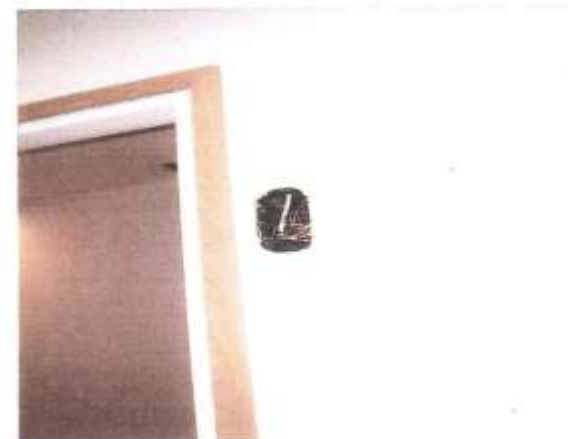
Liiketila 1:n wc:ssä lattiakaivon hajulukko kuiva, viemärin hajua! ja tiloissa pari peitelevyä puuttui
